ENERGIEPRESTATIESCAN

Korte vliet 26, Veenhuizen

Woongebouw onderzoek naar warmtebehoud en energieprestaties.

Oponamedatum 31 januari 2023

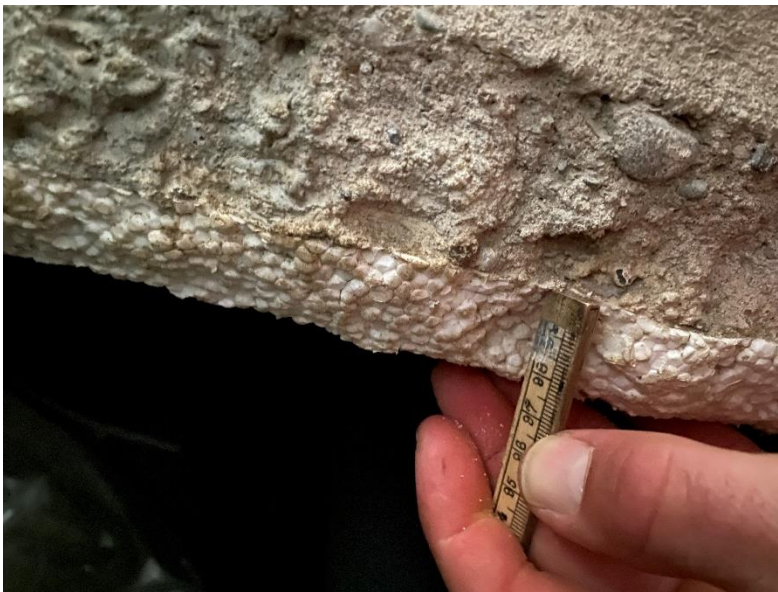
Onder de vloer van de hoofdwoning is een laag van 30mm EPS isolatie aangetroffen.

Figuur 1 EPS isolatielaag tegen betonnen balken-broodjesvloer

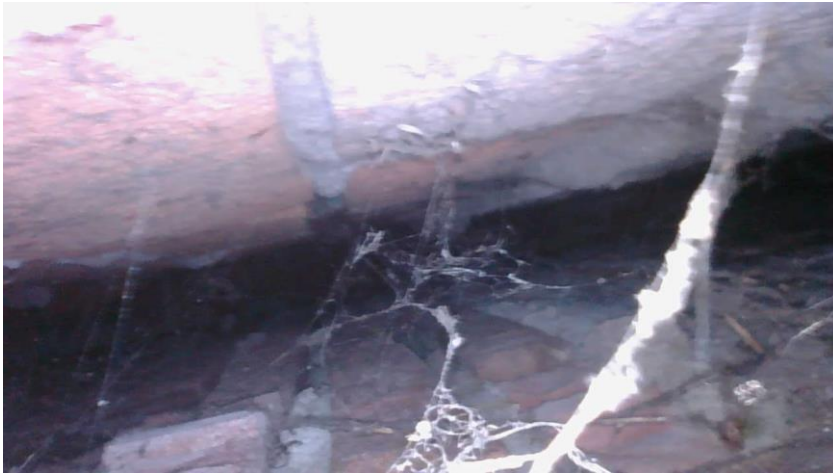
De buitengevels bestaan uit halfsteens metselwerk, een spouw van 60mm en een porizo binnenmuur. In de gevels zijn open stootvoegen waar de spouwcamera kon waarnemen dat de spouw leeg is.

Figuur 2 spouwbeeld buitengevel

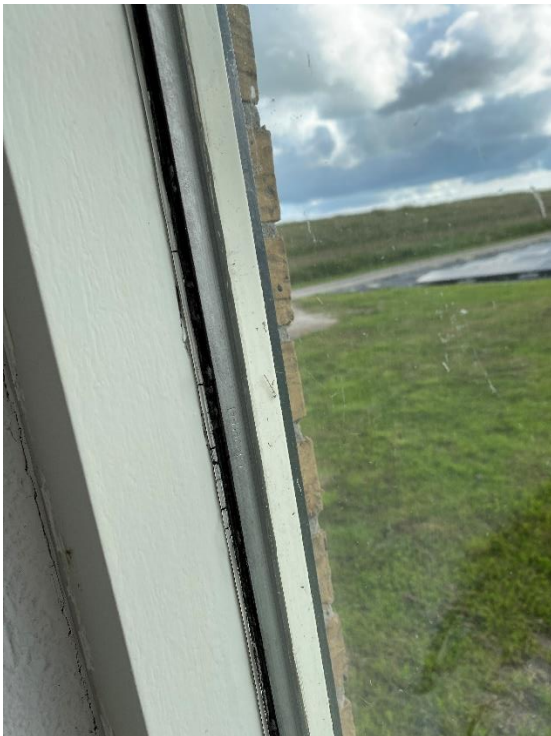
Op de tweede verdieping van de woning zit een dakraam van het merk Velux met typenummer GGL 410 (minimaal 23 jaar oud) (U-waarde 2.8).

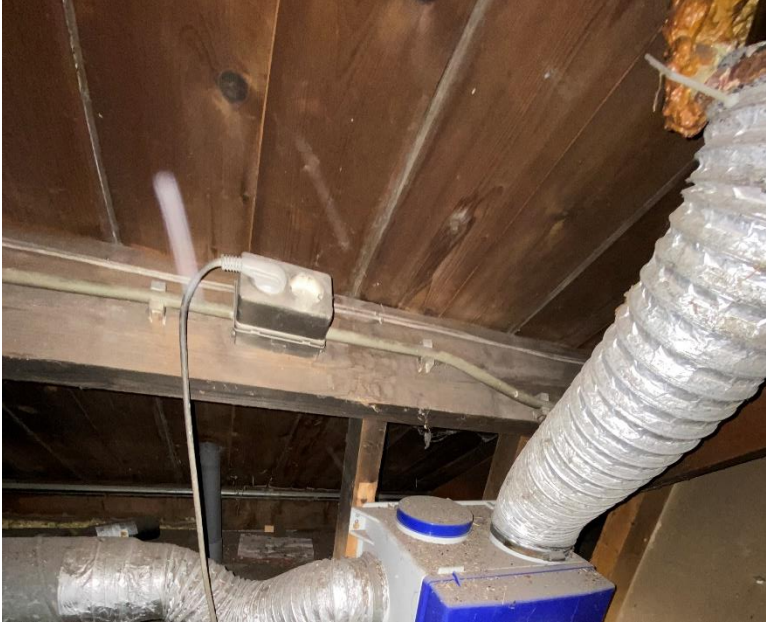
Het dak van de woning bestaat uit een zadeldak met pannen en op garage en bijkeuken een plat dak met bitumen dakbedekking. Onder de pannen kijk je op houten dakbeschot, planken met mes en groef. Van binnen is tussen de gordingen isolatie aangetroffen, achter de gipsplaten. Het betreft +- 40 mm steenwol. Op het platte dak van de garage ligt een Pir/pur laag van 50mm.

Figuur 3 dakbeschot, achter knieschot

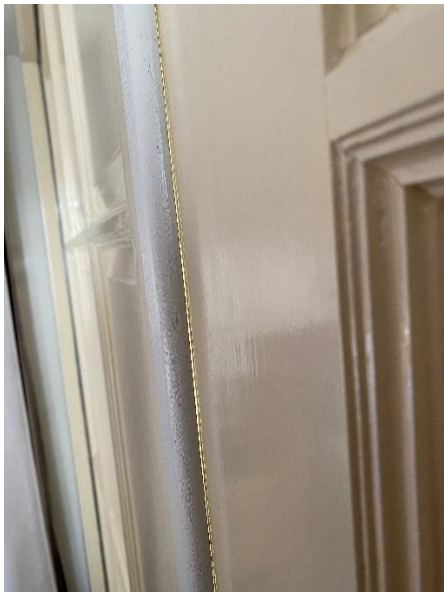
Alle draaiende delen van de woning zijn voorzien van tochtstrippen. Echter begint de voordeur licht te krommen en is het buitenlicht waarneembaar in de sponning binnen. De borstels van de schuifpui raken de schuifdeur niet (meer)

Figuur 4 kier tussen tochtprofiel en voordeur

Het belangrijkste en grootste verbeterpunt in deze woning is de tocht. De warmte die opgewekt wordt, en de kou van buiten, wordt te veel verloren.

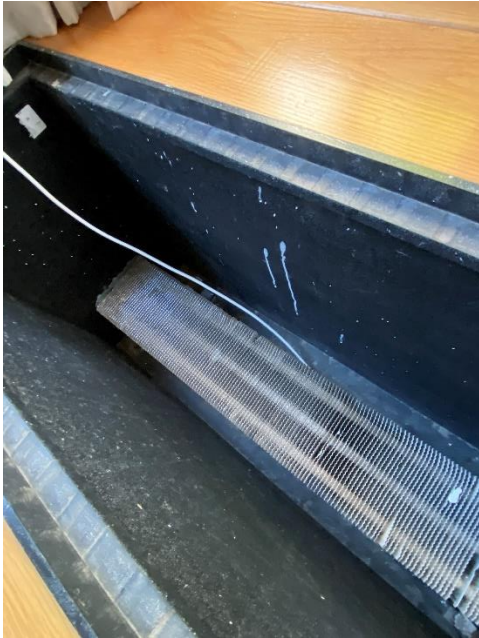
Een HR107 gasketel wekt de warmte op. De warmte wordt afgegeven door convectorputten in de woonkamer, vloerverwarming in de keuken en een aantal radiatoren op de verdieping. De convectorputten zijn voorzien van geïsoleerde wandjes en vloertjes (ongeveer 2cm hard schuim).

Figuur 5 Eén van de convectorputten, geopend
